Σε αναζήτηση νέων τρόπων στην διερεύνηση της παθολογίας των οικοδομικών λίθων, για την αποκατάσταση των αρχαίων μνημείων.

Η ΜΕΘΟΔΟΣ ΤΟΥ GPR ΣΤΑ ΑΝΑΤΗΛΩΤΙΚΑ ΚΑΙ ΕΡΕΥΝΗΤΙΚΑ ΑΡΧΑΙΟΛΟΓΙΚΑ ΕΡΓΑ

Εφαρμογές της μεθόδου του GPR στην υποστήριξη της Αποκατάστασης του
Αρχαίου Θεάτρου της Μεγαλόπολης στην Αρκαδία.

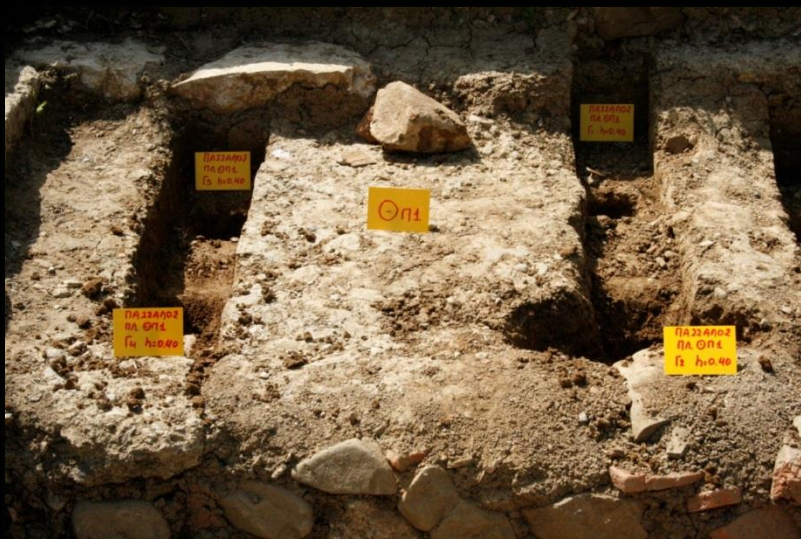
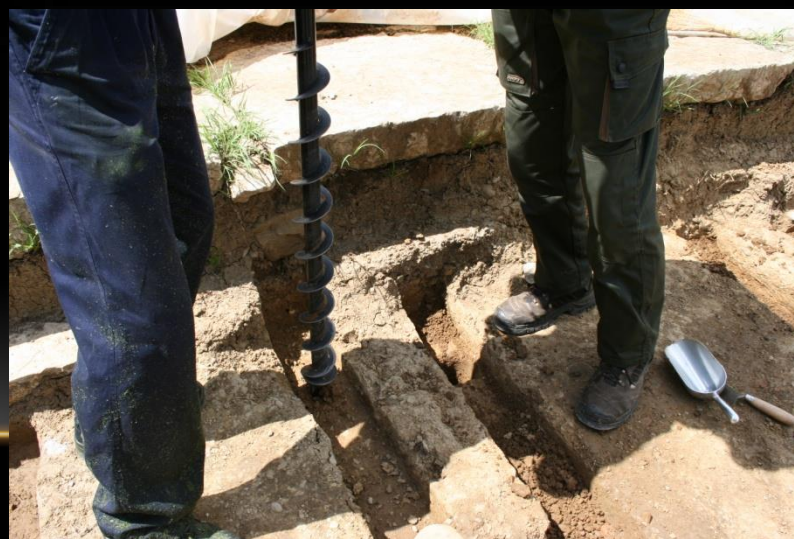
Εργασίες ενίσχυσης της αντοχής του αργιλικού υπεδάφους

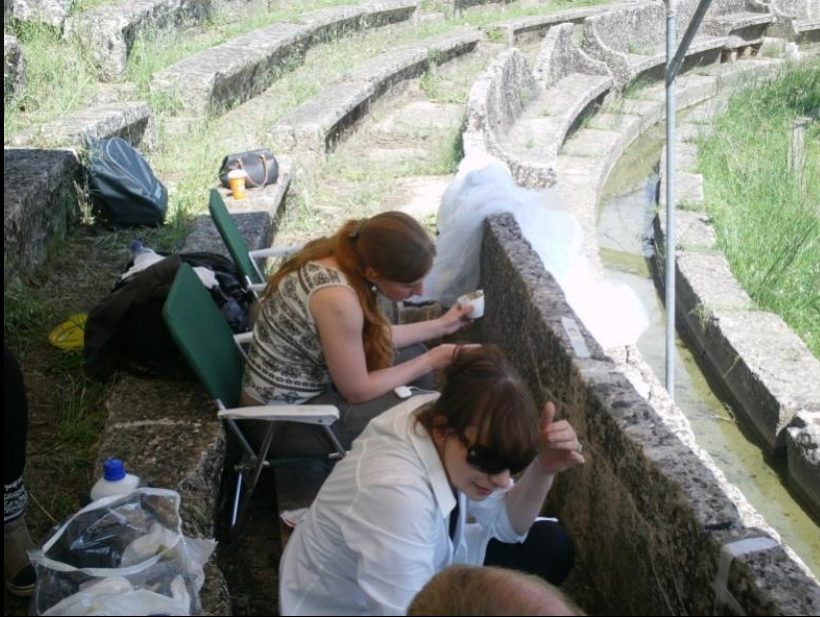
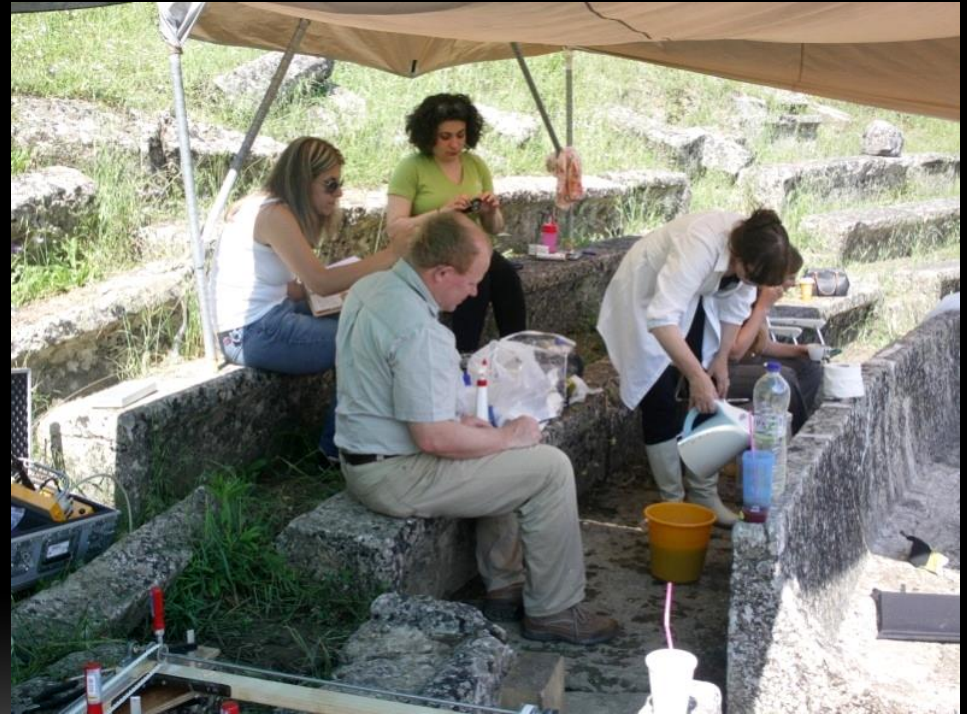
ΦΑΣΗ ΠΛΗΡΩΣΗΣ ΡΗΓΜΑΤΩΣΕΩΝ ΕΠΙΛΕΓΜΕΝΟΥ «ΘΡΟΝΟΥ» ΤΗΣ
ΠΡΟΕΔΡΙΑΣ ΜΕ ΥΛΙΚΟ ΣΤΕΡΕΩΣΗΣ

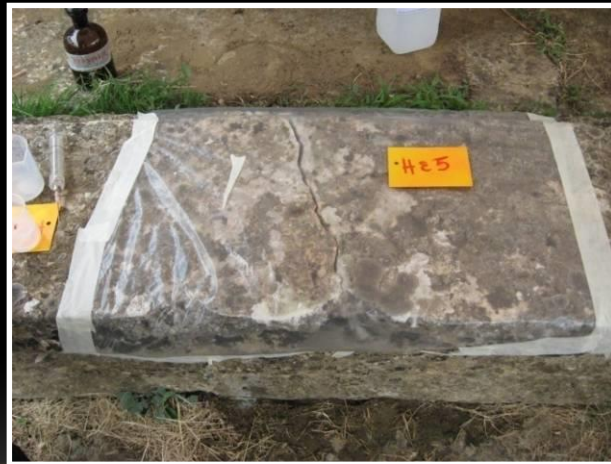
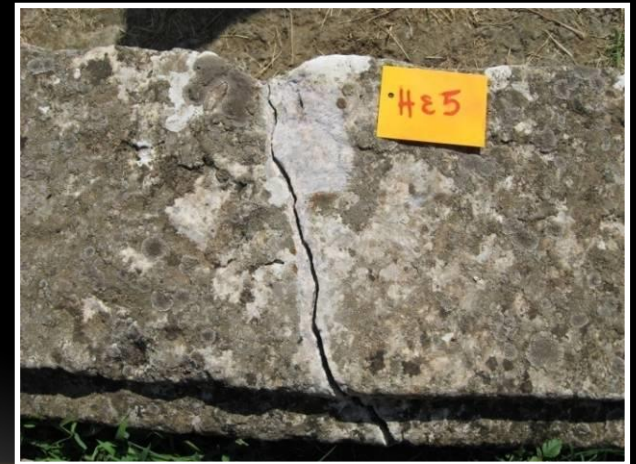
ΠΛΗΡΩΣΗ ΡΗΓΜΑΤΩΣΕΩΝ ΜΕ CALOSIL – [ΠΕΡΙΟΧΗ Ee5]

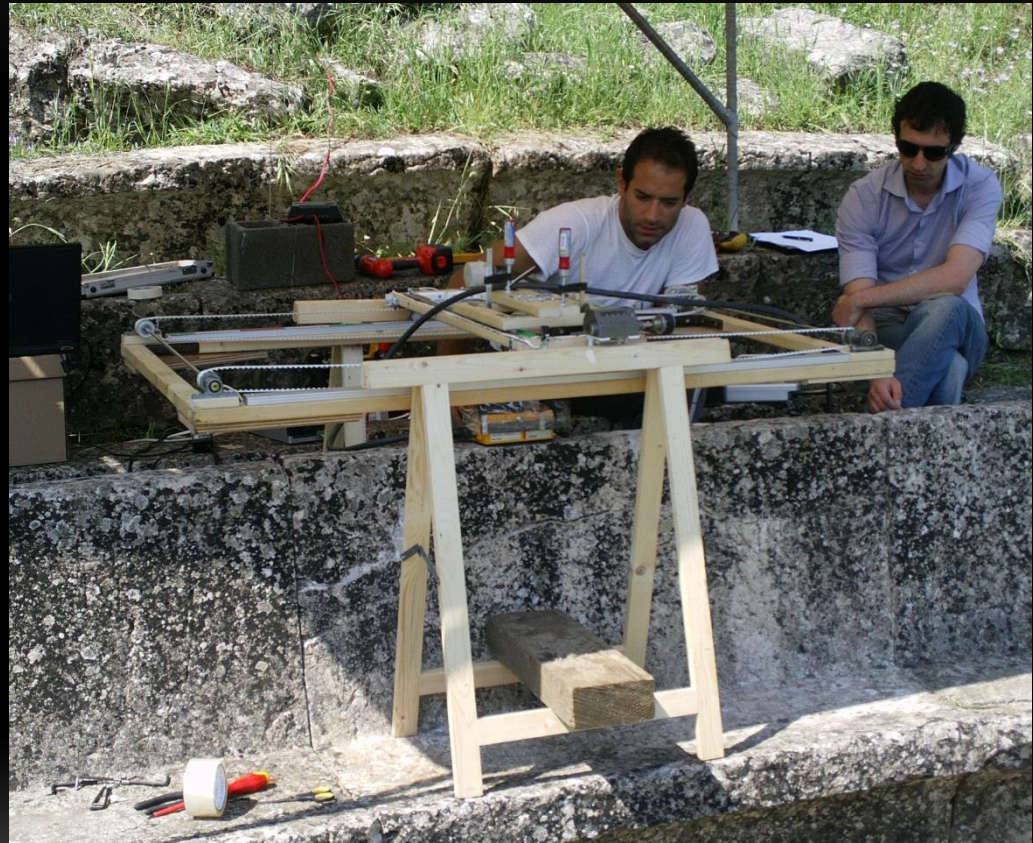
ΦΑΣΕΙΣ 2 ΚΑΙ 4: ΑΠΟΤΥΠΩΣΗ ΤΗΣ ΟΠΙΣΘΙΑΣ ΠΑΡΙΑΣ ΤΟΥ «ΘΡΟΝΟΥ» ΜΕ ΡΑΝΤΑΡ, ΠΡΙΝ ΚΑΙ ΜΕΤΑ ΤΗ ΣΤΕΡΕΩΣΗ

- Το σύστημα που χρησιμοποιήθηκε, ήταν η σάρωση μέλους «θρόνου» της προεδρίας, με ρομποτικό positioner δυνάμενο να μετακινεί την κεραία εκπομπής με πολύ μικρή και σταθερή ταχύτητα, πάνω σε ξύλινο φορέα υπό τον έλεγχο ειδικού λογισμικού.
- Συχνότητα κεραίας 2.4 Gigahertz.

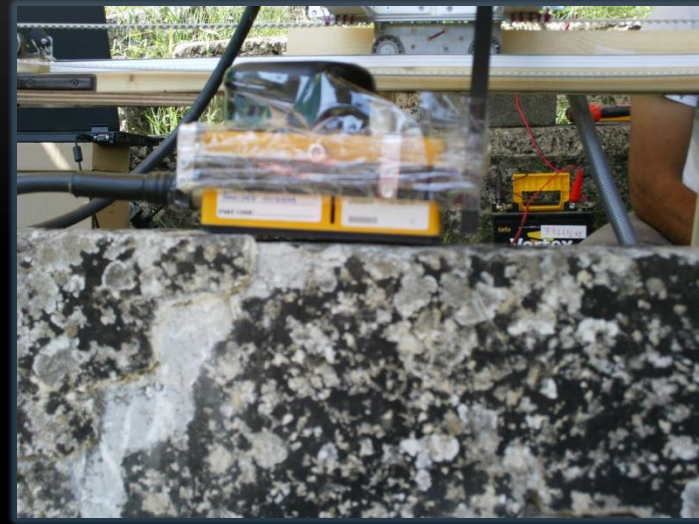
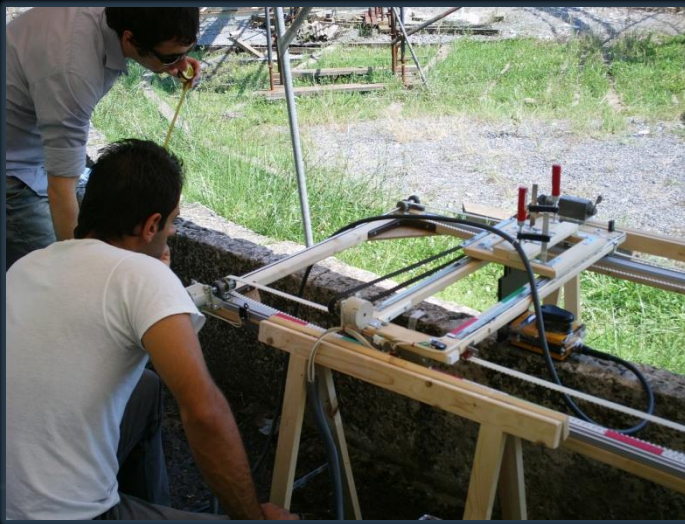
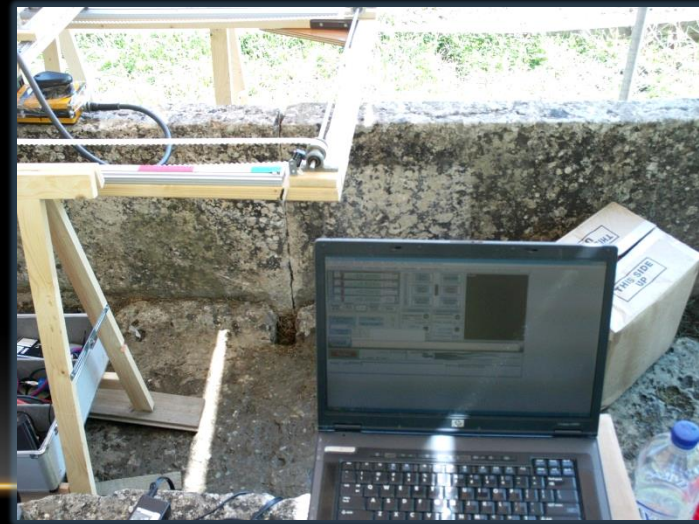
ΜΕΡΙΚΕΣ ΛΕΠΤΟΜΕΡΕΙΕΣ ΤΟΥ ΣΥΣΤΗΜΑΤΟΣ ΣΑΡΩΣΗΣ

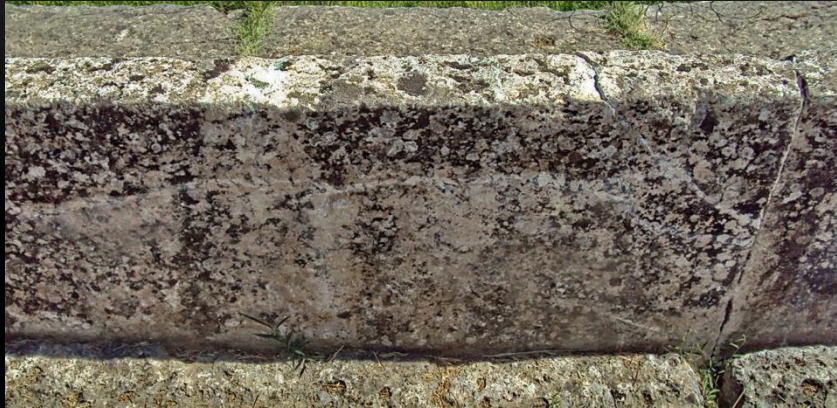
ΧΑΡΑΚΤΗΡΙΣΤΙΚΗ ΦΩΤΟΓΡΑΦΙΑ ΤΟΥ «ΘΡΟΝΟΥ» ΣΕ ΑΝΤΙΣΤΟΙΧΙΑ ΜΕ ΤΗΝ ΕΙΚΟΝΑ ΤΟΥ ΡΑΝΤΑΡ

Επάνω: Φωτογραφία της πίσω πλάτης
του «Θρόνου»

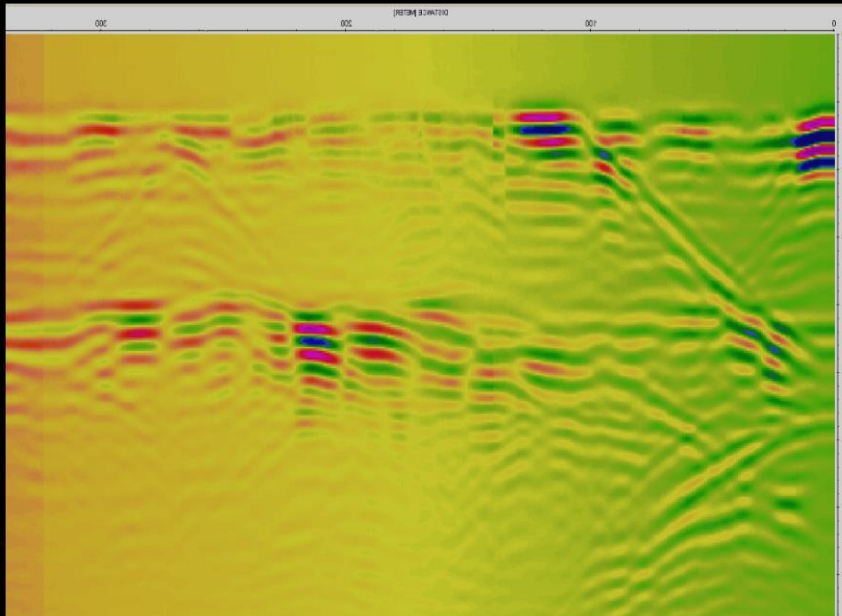
Κάτω: Πως εμφανίζεται η ίδια περιοχή,
στην καταγραφή του ραντάρ

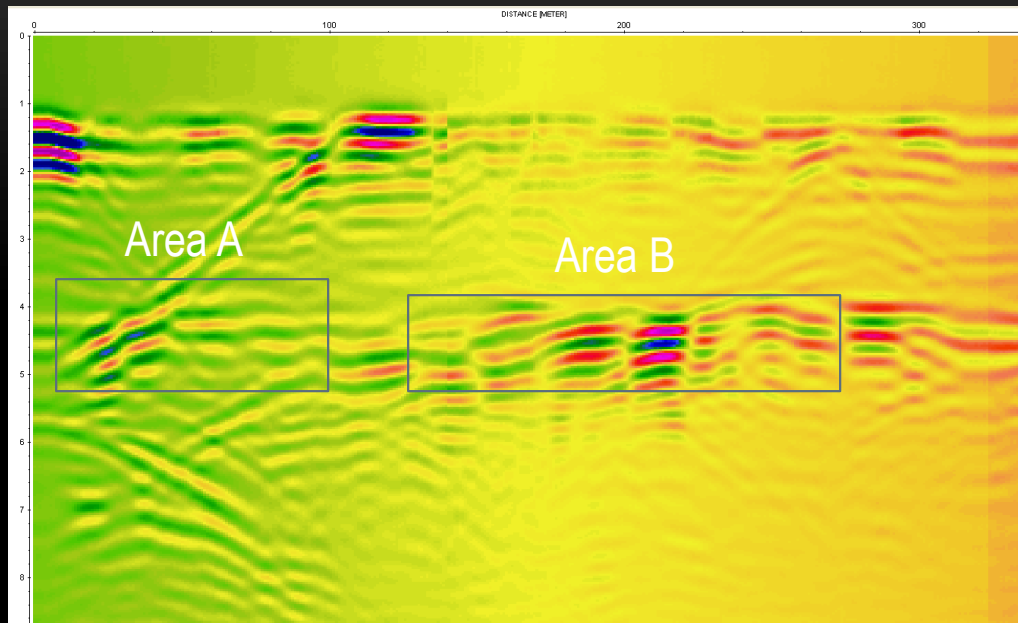
Πριν την εφαρμογή

ΠΡΟΦΙΛ 386 ΚΑΙ 412: ΕΙΚΟΝΕΣ ΡΑΝΤΑΡ ΠΡΙΝ ΚΑΙ ΜΕΤΑ ΤΗΝ ΕΦΑΡΜΟΓΗ ΤΗΣ ΣΤΕΡΕΩΣΗΣ

Στην περιοχή **A** οι οριζόντιες διακλάσεις στο θρόνο έχουν εντελώς «αλείσει» μετά την στερέωση γιατί δεν φαίνονται καθόλου στην κατώτερη εικόνα

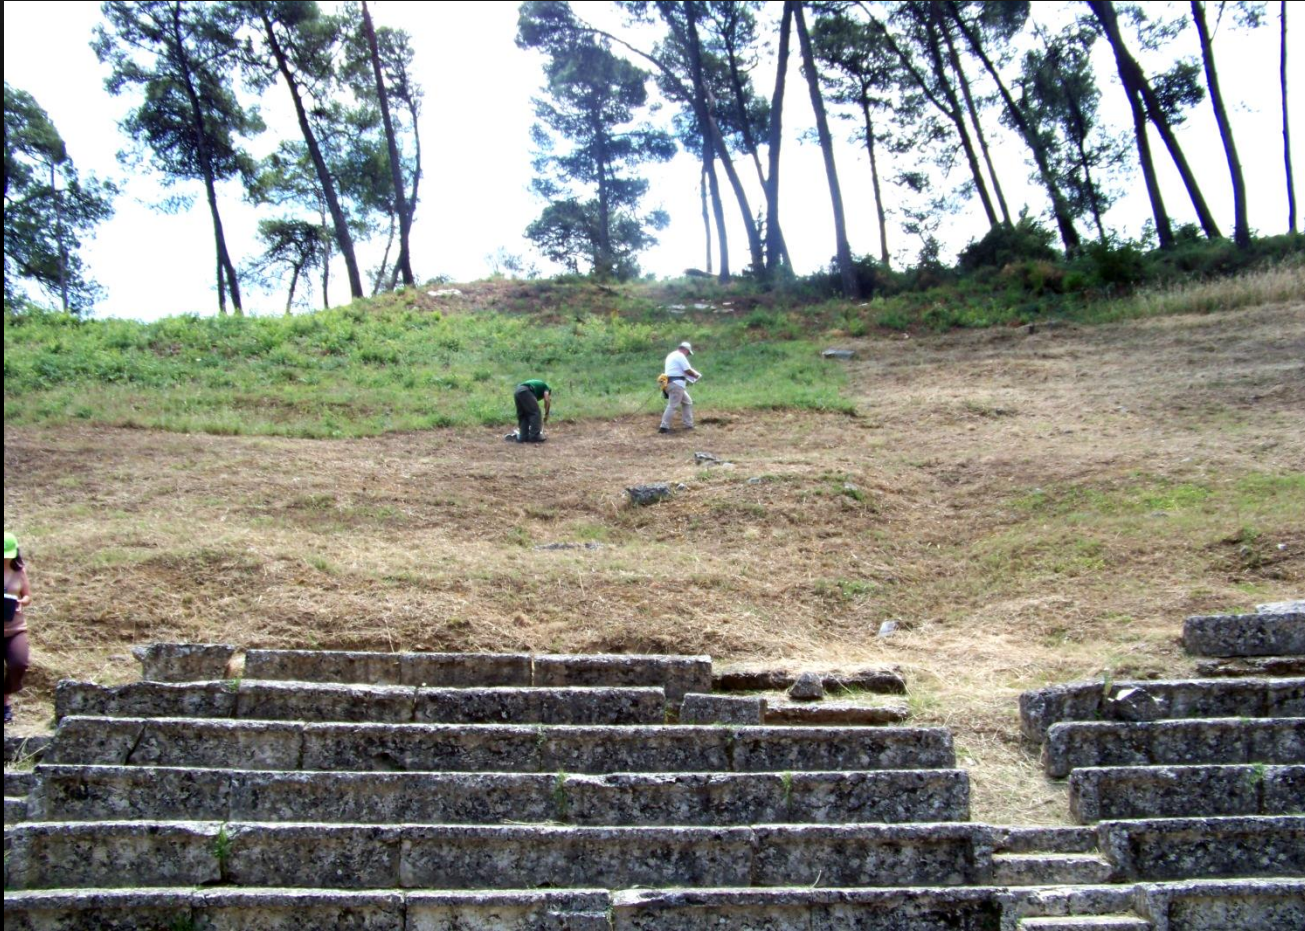
ΣΑΡΩΣΗ ΤΟΥ ΚΟΙΛΟΥ ΤΟΥ ΘΕΑΤΡΟΥ

- Στα πλαίσια του προγράμματος εκτελέστησαν επίσης και μετρήσεις εντός του κοίλου και των δύο αναλημάτων του Θεάτρου.
- Χρησιμοποιήθηκε η κεραία των 500 Μεγακύκλων με κυκλικές και ακτινωτές σαρώσεις στα ανώτερα σημεία του κοίλου. Διαπιστώθηκε ότι το επιφανειακό κάλυμμα των αποθέσεων είναι ελάχιστο, λιγώτερο από 40 εκατοστά.
- Τα μαρμάρινα έδρανα φαίνονται σαφέστατα στις καταγραφές λόγω του πολύ μικρού βάθους των αφ ενός μεν αλλά και της μεγάλης ηλεκτρικής αντίθεσής των σε σχέση με το επιφανειακό αργιλικό κάλυμμα.
- Παράλληλα, εντοπίστηκαν σαφώς οι θέσεις και η γεωμετρία των πλευρικών αναλημάτων του Θεάτρου με σαρώσεις τοπικές αλλά και ηλεκτρικές τομογραφίες δύο διαστάσεων.

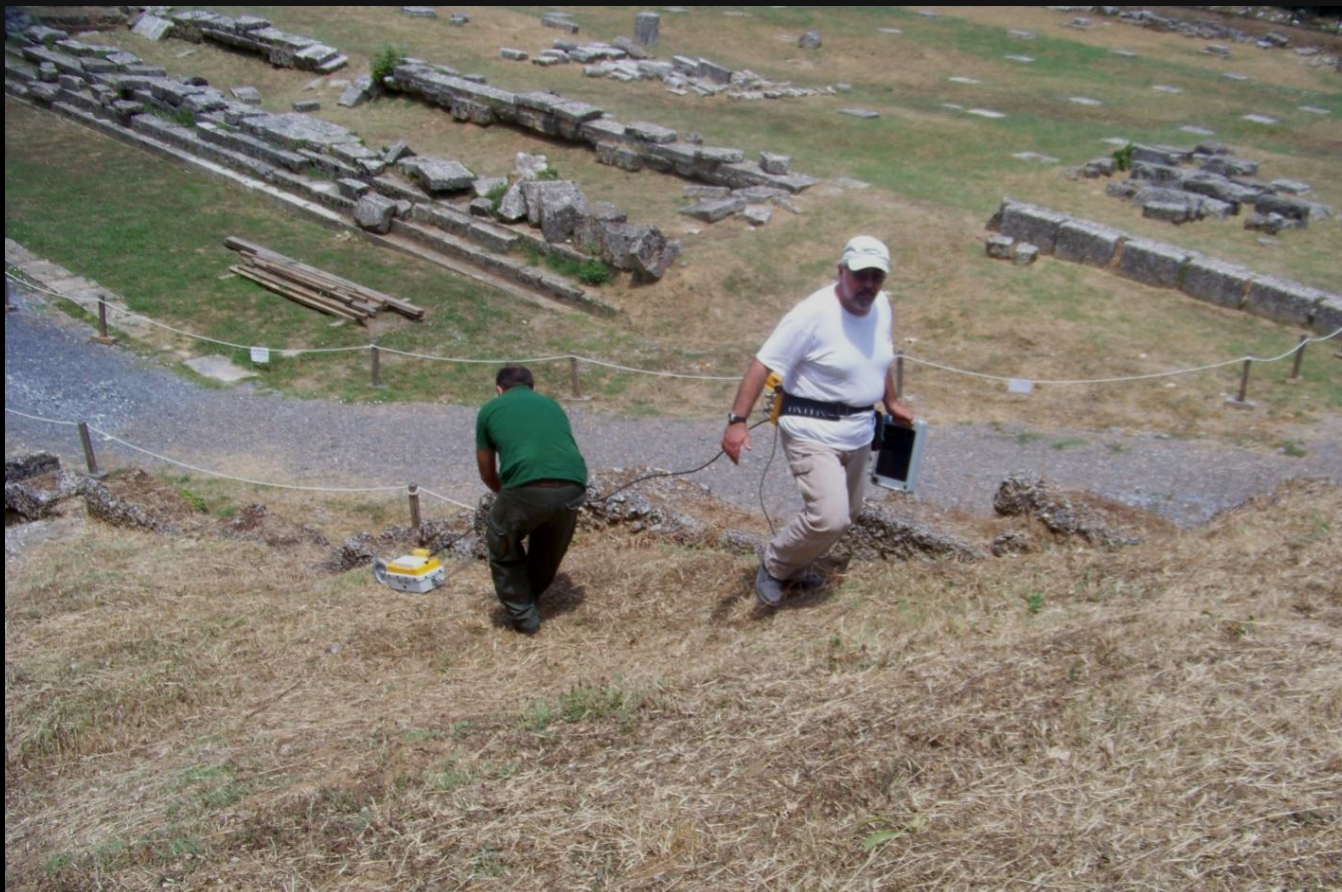
ΣΑΡΩΣΗ ΤΟΥ ΑΡΙΣΤΕΡΟΥ ΑΝΑΛΛΗΜΑΤΟΣ

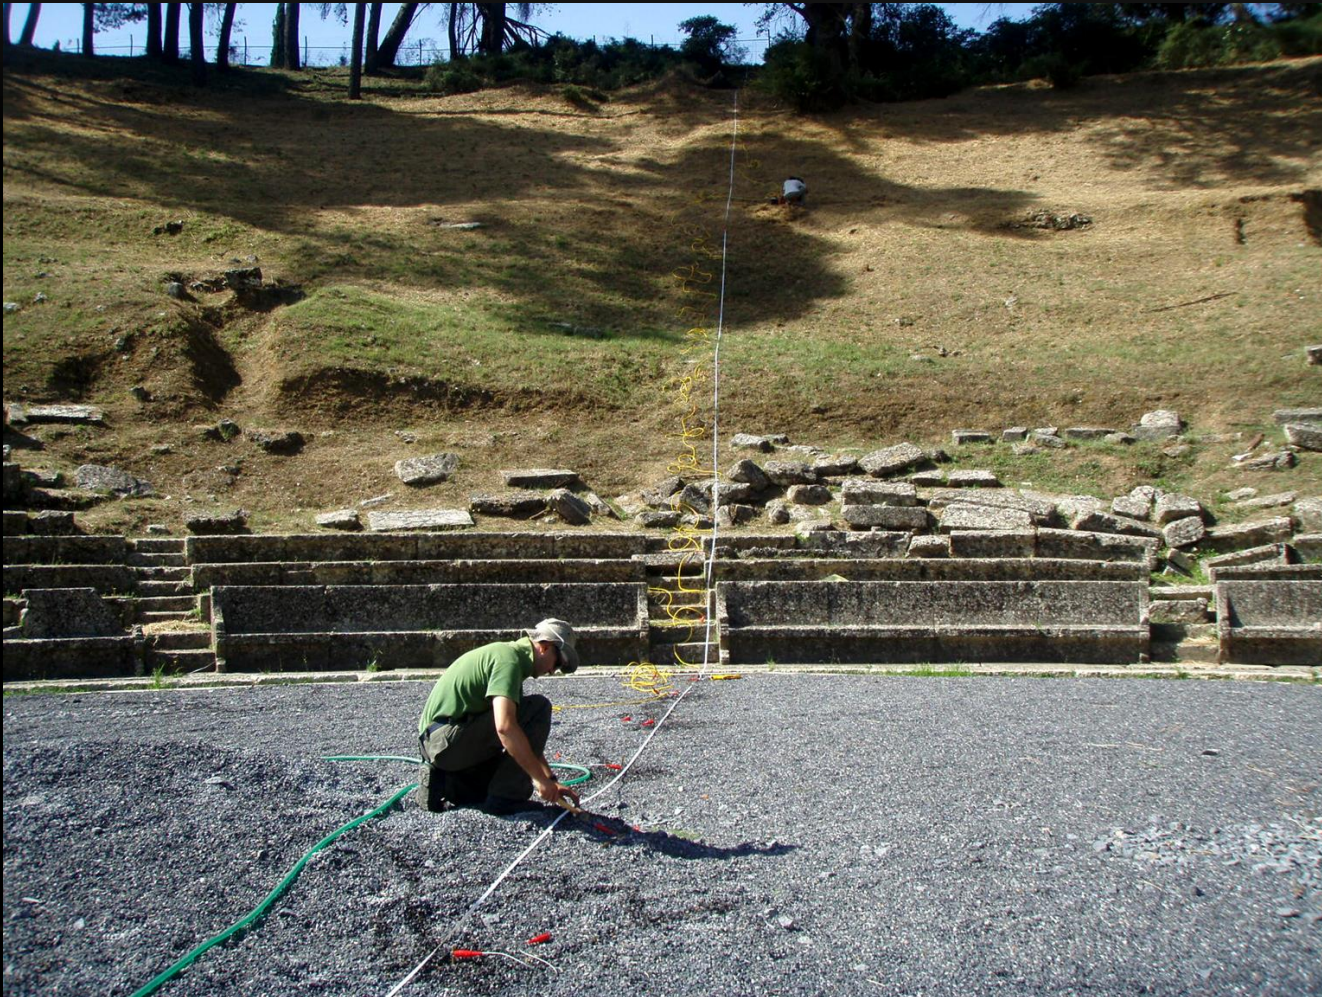
ΑΚΤΙΝΩΤΗ ΕΓΚΑΡΣΙΑ ΔΙΔΙΑΣΤΑΤΗ ΗΛΕΚΤΡΙΚΗ ΤΟΜΟΓΡΑΦΙΑ

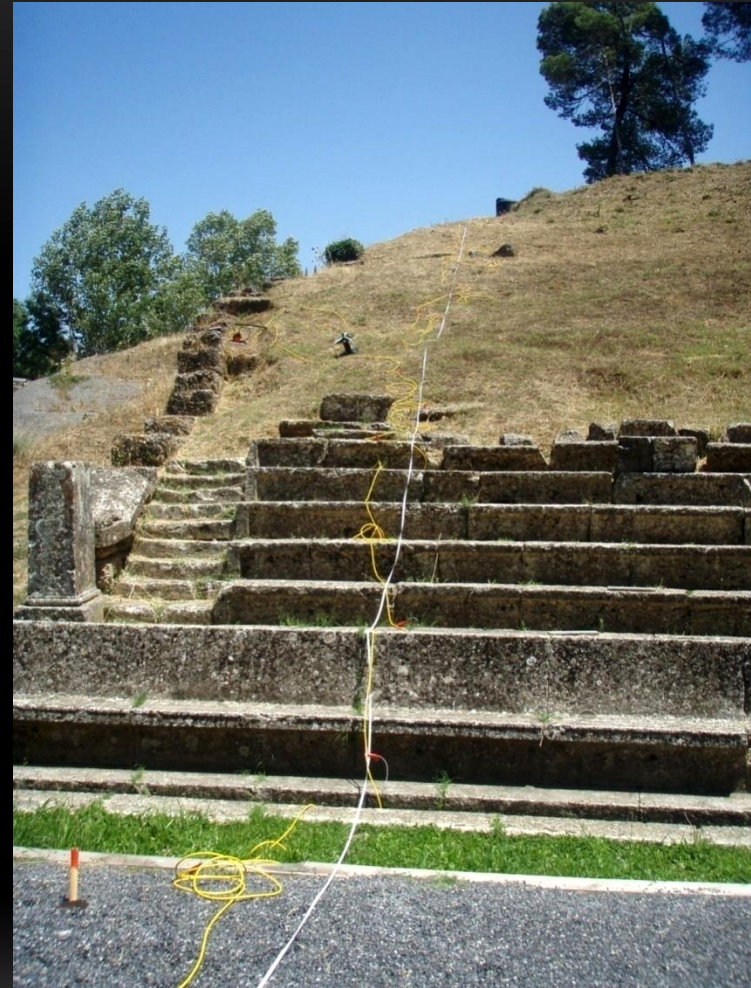
ΔΙΔΙΑΣΤΑΤΗ ΗΛΕΚΤΡΙΚΗ ΤΟΜΟΓΡΑΦΙΑ ΤΟΥ ΑΝΑΤΟΛΙΚΟΥ ΑΝΑΛΛΗΜΜΑΤΟΣ
